# Efectos de los sismos de septiembre 7 y 19 de 2017 en grandes presas en México

**Resumen.** Se presentan los daños ocurridos en las grandes presas de México, por los sismos de M 8.2 y 7.1 de septiembre de 2017, cuando los embalses se encontraban llenos, así como los resultados de las revisiones físicas, la evaluación inicial de estabilidad y seguridad realizados, así como las propuestas de mitigación.

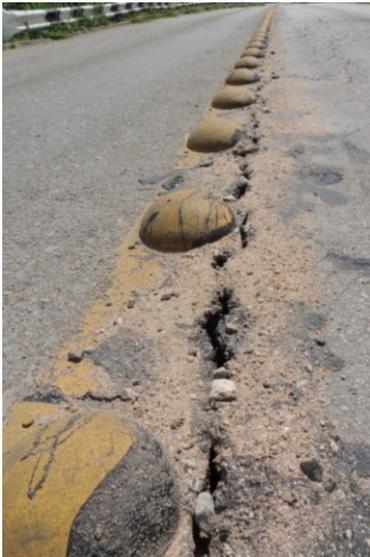
Tiene un amplio sistema de auscultación de su comportamiento, que registró en la base de la cortina aceleraciones en los sentidos vertical, longitudinal y transversal a la cortina de 119.07, 116 y 157.46 cm/s<sup>2</sup> respectivamente el 7 de septiembre; las aceleraciones en la corona no fueron registradas. La información obtenida resulta relevante por la respuesta registrada que manifiesta la energía concentrada entre 1 y 10 Hz en el sentido longitudinal y las amplificaciones entre base y parte media de la cortina son de 3 en el sentido transversal, por lo cual se ha inferido que podría ser similar en la corona, mientras que la amplificación vertical sería de 24, datos que es necesario difundir para un mayor conocimiento de las respuesta sísmica de grandes presas. Los asentamientos detectados fueron 9 cm al centro de la corona en la sección máxima, donde normalmente ha presentado históricamente las mayores deformaciones [9]. La inspección in situ reportó agrietamiento longitudinal de 44.1 m prácticamente sobre el eje de la cortina con abertura máxima de 2.0 cm que penetraba la carpeta asfáltica (Figura 2) y otras pequeñas cerca de los hombros; sin embargo, en los siguientes días amplió la abertura y evolucionó hacia aguas abajo, favorecido además por el tránsito de vehículos pesados sobre la corona. Al realizar pozos a cielo abierto se verificó que el agrietamiento penetró la pantalla impermeable construida sobre el núcleo de la cortina en tres tramos de los paneles sin que se considerara comprometida la seguridad de la estructura. Los agrietamientos fueron inyectados por gravedad con un material similar a la de los paneles y se prohibió el paso de vehículos pesados.

**Figura 2.** Detalle del agrietamiento inicial La Angostura

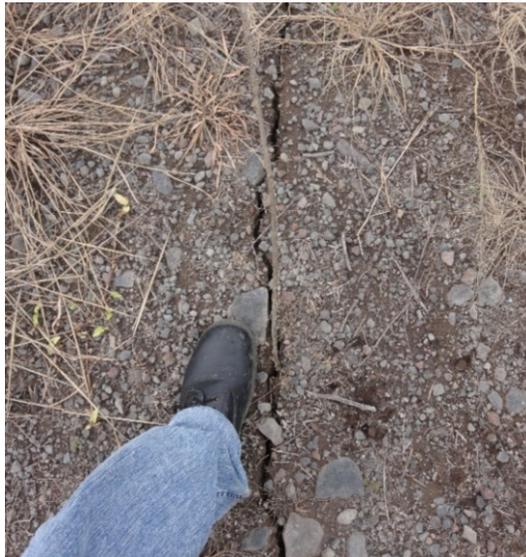
Un comportamiento similar ocurrió en la presa Barreto en Morelos (Figura 3), así como en Agua Zarca y Huitzucó en Guerrero (Figs. 4 y 5), en las cuales se presentaron agrietamiento en sus coronas cerca de los hombros prácticamente sin desplazamientos verticales, cerca del hombro aguas arriba y solo en Barreto ocurrió fisuramiento poco apreciable cerca del hombro aguas abajo. No se apreció desplazamiento vertical de los enrocamientos ni zonas de inestabilidad en los taludes. Estas presa no cuentan con seguimiento del monitoreo de su comportamiento.

**Figura 3.** Grieta en Barreto, Mor.

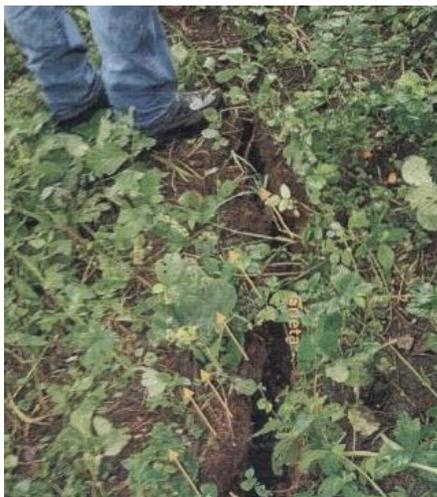
**Figura 4.** Grieta en Agua Zarca, Gro.

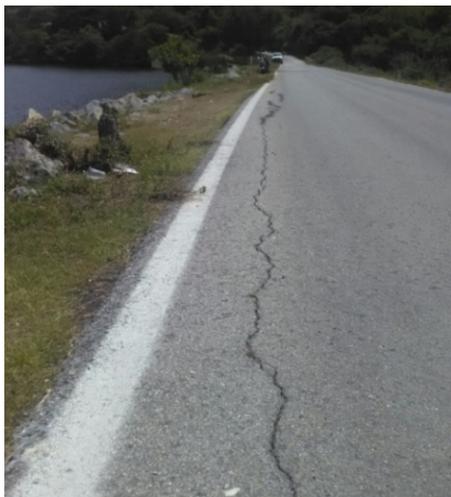
**Figura 5.** Agrietamiento en carpeta asfáltica de Huitzuco, Gro.

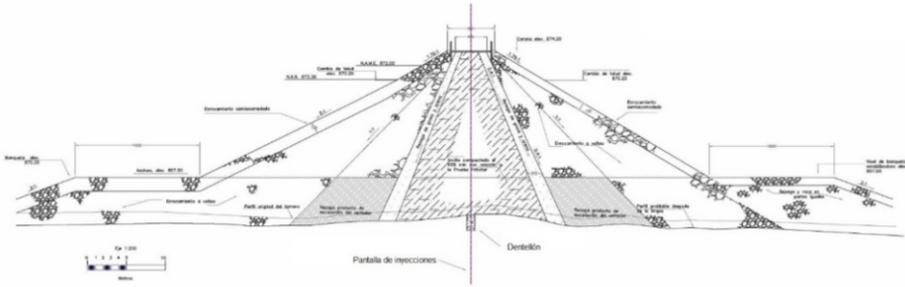
Se ubica a 31 km del epicentro y se reportó una aceleración de 180.6 cm/s<sup>2</sup>. Esta cortina fue la que resultó con mayores daños, con agrietamientos severos en la corona en trazos paralelos al eje de la cortina de hasta 2.1 m de profundidad como máximo en gran parte de su longitud cerca de los hombros; en su sección máxima, tuvo escarpe de 40 cm en su talud aguas arriba, en unos 70 m de longitud y escarpe de 20 cm en 30 m en el talud aguas abajo, con corrimientos del enrocamiento de protección en ambos taludes. Se realizaron zanjas de exploración para verificar la profundidad de los agrietamientos. En las figuras 7 y 8 se muestran los agrietamientos en Los Carros, Mor. y Huauchinantla, Pue.

**Figura 6.** Presa Huachinantla, sección transversal máxima.

Entre el 22 y 25 de septiembre, se recomendó abatir el nivel del vaso y se apreció que había mayor longitud y apertura de las grietas, sobre todo en el hombro aguas arriba por lo que se retiró la vegetación en la corona y se instalaron testigos de varilla hincada para seguir la evolución de las discontinuidades, con lo cual se pudo observar con más detalle las grietas longitudinales en la cortina y detectar otras que no se habían podido observar por la maleza. Se registró que las grietas del talud aguas arriba se incrementaron en prácticamente la totalidad de la longitud de la cortina, también se apreció una fisura longitudinal casi imperceptible en la parte central de la cortina, en la mayor parte de la longitud de ésta, no registrada con anterioridad que se atribuye al desconfinamiento del terraplén. Los apoyos de mampostería del puente de acceso a la torre de la obra de toma se fracturaron, se recomendó vigilar la evolución de los agrietamientos [10]. El gasto que descargaba la toma era cercano a  $1 \text{ m}^3/\text{s}$ .

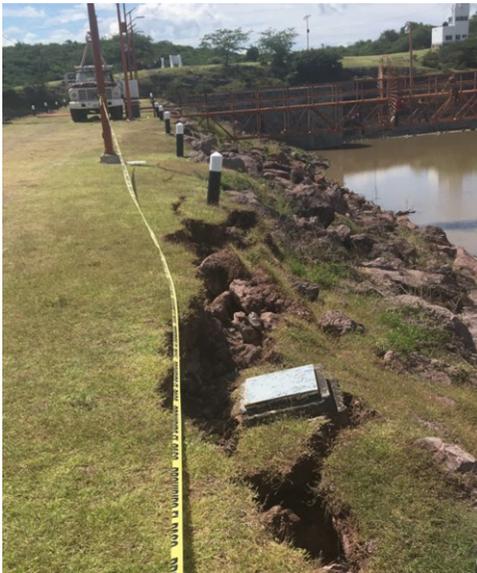
Presas Tierra y Libertad (Cayehuacán), Mor., sobre el río Grande. Fue terminada en 1991, aguas abajo de Los Carros, su cortina es de materiales graduados con longitud de 364 m, con trazo recto en planta en la zona del cauce y curvo hacia arriba en la margen izquierda, ancho de corona de 10 m, 45.5 m de altura y con volumen de almacenamiento al NAMO de 13 hm<sup>3</sup>. Presentó agrietamiento longitudinal en el hombro aguas arriba, con desplazamiento del enrocamiento en la zona de mayor altura debido a su corrimiento, inclinación de los postes de iluminación, así como grietas discontinuas cerca del hombro de aguas abajo. La caseta de vigilancia también resultó agrietada en el segundo nivel. Fue recomendado el abatimiento preventivo de niveles.

**Figura 7.** Presa Tierra y Libertad, Mor., desplazamiento del enrocamiento.

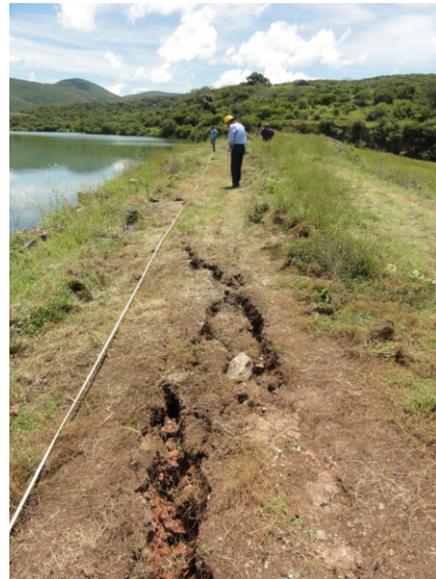
**Figura 8.** Presa Huauchinantla, Pue., agrietamiento y desplazamiento del enrocamiento.
