# Ingeniería Forense; algunos casos de la Ciudad de México

Luis Bernardo RODRÍGUEZ GONZÁLEZ<sup>a,1</sup>

<sup>a</sup> *Grupo IPISA, México*

**Resumen.** En este trabajo se describen algunas experiencias de fallas geotécnicas conocidas como Ingeniería Geotécnica Forense, o “Casos Historia”.

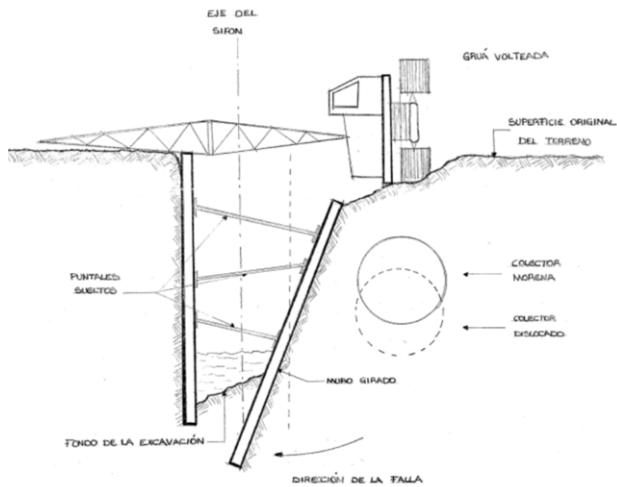
Figura 4. Falla del Muro del Sifón.

Después de colocar los tres niveles de puntales y durante la excavación de la última etapa, el muro tablestaca empezó a desplazarse lateralmente y a hundirse provocando la dislocación del Colector en operación, con la consecuente salida del agua negra hacia el subsuelo produciendo una sobrecarga paulatina de presiones hidrostáticas en el respaldo del muro. Figura 4

Cuando la excavación estaba cerca del fondo, la tablestaca giró súbitamente inundando la excavación y volcando la draga hacia la zanja, apoyada lateralmente en un extremo de la excavación y con la pluma extendida en el otro, impidiendo así que cayera hasta el fondo. El muro tablestaca giró como cuerpo rígido y no tuvo agrietamientos. Afortunadamente el accidente ocurrió a las 7:00hr AM hora en la que apenas entraba el personal al sitio de trabajo. No se lamentó la pérdida de vidas humanas.

El valor del factor de seguridad FS menor a uno indica que el sistema de ademe es inestable ante la falla por pateo y se corrobora la hipótesis de la falla ocurrida en la construcción del Sifón.

El análisis de falla por pateo muestra que el empuje redistribuido sobre la tablestaca produce en la parte inferior del muro una carga horizontal actuante de  $17.31 \text{ t/m}$ , y el empuje pasivo del suelo una carga resistente de  $14.44 \text{ t/m}$  la cual no fue suficiente para mantener el equilibrio, siendo esta diferencia de empujes lo que produjo el giro de la tablestaca, y por consecuencia la falla del suelo y el giro de la estructura de contención durante la excavación.

Del análisis se desprende que las cargas solicitadas en los puntales son bajas por lo que era posible espaciarlos verticalmente incrementando la profundidad del segundo y tercer nivel de puntales. De particular interés resulta la ubicación del último nivel de puntales, pues debido al mecanismo de falla por pateo era deseable haberlo colocado a la máxima profundidad posible. En este caso debió colocarse en la cota  $-9.20 \text{ m}$ , apenas  $40 \text{ cm}$  por encima de la cara superior de la futura losa de fondo.

Por lo que respecta a la longitud de empotramiento de la tablestaca, hubiese sido suficiente con una adecuada distribución de los 3 niveles de puntales para evitar la falla.

La experiencia de esta falla pone en relieve la importancia de la correcta definición de la colocación de los puntales, así como la definición del empotramiento apropiado que se debe considerar para las estructuras de contención.

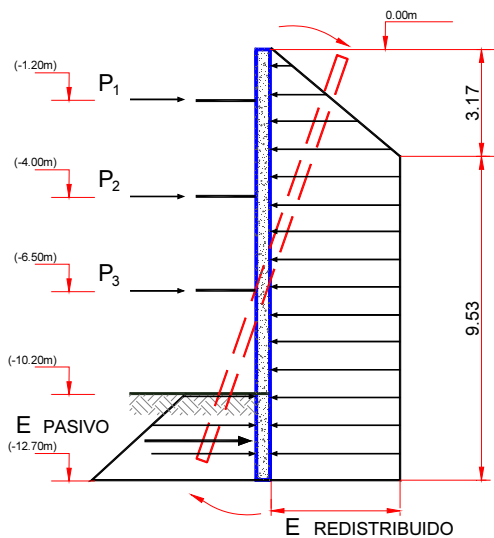
Figura 5. Mecanismo de falla por pateo.

Las características del colapso sugerían una falla por pateo del muro tablestaca. Para evaluar esta hipótesis se realizó el siguiente estudio [1] La Figura 5 muestra esquemáticamente la forma de analizar la tablestaca contra un riesgo de falla por “pateo”, es decir, cuando la ataguía es rígida, como es este caso, y la excavación está próxima a llegar al fondo, existe la posibilidad que el empuje pasivo que produce el suelo en la parte interior de la ataguía (zona de la “pata” del muro), sea insuficiente para resistir los empujes exteriores del suelo y se produzca un giro en la tablestaca.

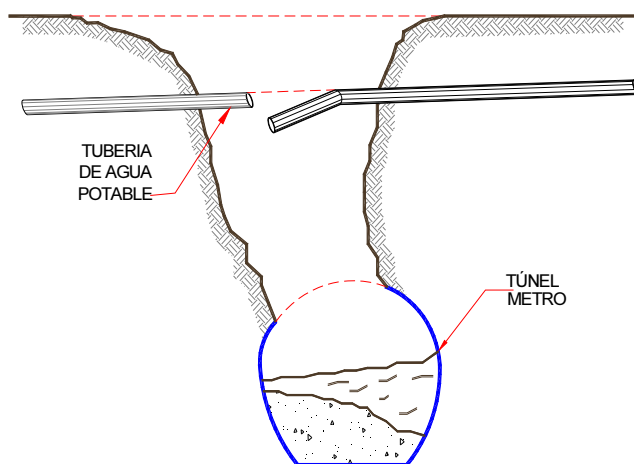
**Figura 12.** Falla en la intersección de los túneles de Conexión y Túnel de metro.

Al centro de la avenida pasaba una tubería de agua potable a presión la cual se dislocó y produjo una socavación en la vialidad. Figura 12.

de la clave ayudo a generar deformaciones importantes y se formó una chimenea que se conectó a la superficie. La presencia de la tubería agravó el problema con la rotura, la socavación y el aumento de las dimensiones de la chimenea.

Esta falla obligó a todo el equipo de trabajo a parar las obras durante más de un mes, con objeto de revisar nuevamente los criterios de excavación y diseño, conformándose un equipo de asesores constituido por los proyectistas, un ingeniero austriaco con experiencia en el diseño y aplicación del Nuevo Método Austriaco de Tuneleo, el ingeniero mexicano Enrique Tamez con experiencia en diseño y construcción de túneles y la asistencia del Instituto de Ingeniería de la UNAM.

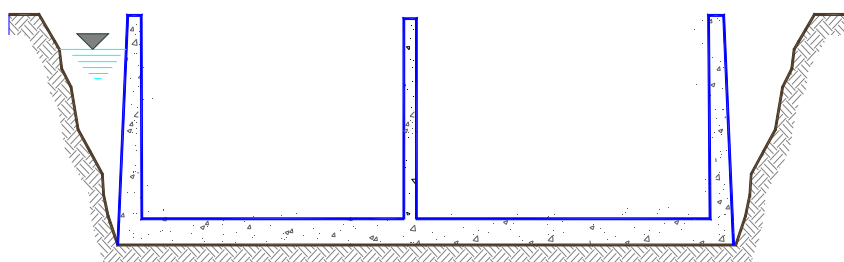
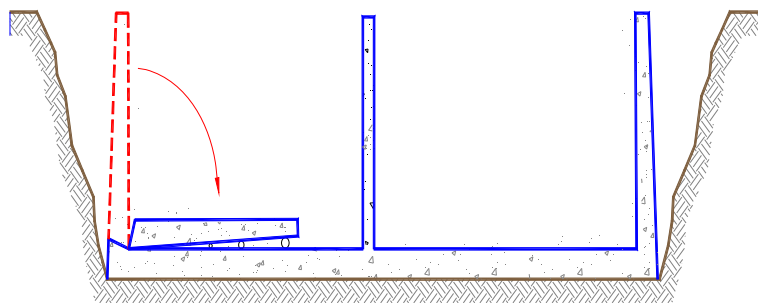
**Figura 14.** Etapas de la falla del muro de contención. (Corte transversal del deprimido)

La construcción del paso vial se ejecutó durante la época de lluvias. Una vez construidos los muros del paso vial inferior en su zona de mayor altura, y antes de rellenar el espacio entre el talud y el respaldo del muro, donde debería colocarse un relleno compactado, se presentó una lluvia, el agua reconoció hacia el hueco del respaldo del muro y provocó un empuje hidrostático en toda su altura, que no pudo ser resistido por éste provocando la falla del mismo y su caída hacia la losa de fondo. Figuras 14 y 15. La falla se presentó solamente en un tablero de 6 m de longitud y en la máxima altura.

a) Acumulando de agua tras el muro del deprimido

b) Falla del muro de contención debido a la presión hidrostática

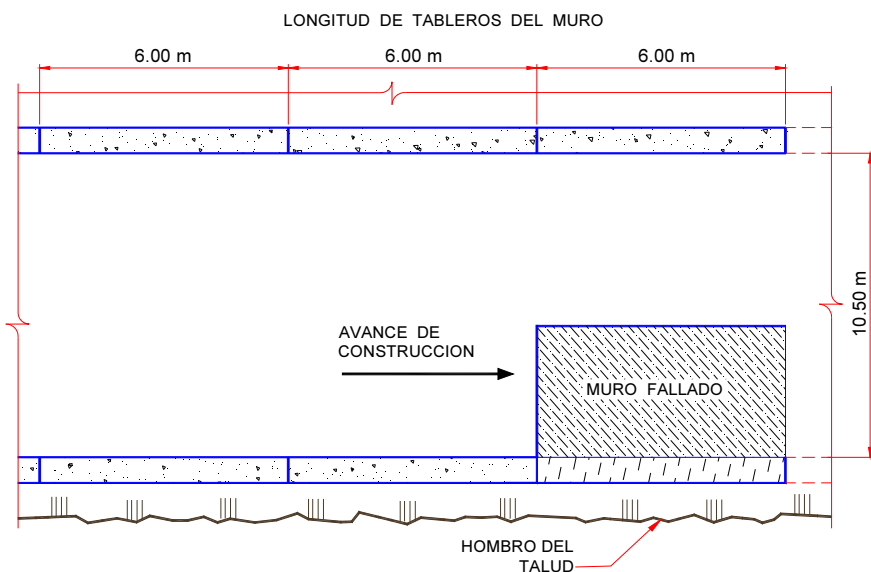
**Figura 15.** Vista en planta del muro fallado por el empuje hidrostático

El muro no estaba diseñado para soportar el empuje hidrostático en toda la altura, y tampoco se habían colocado drenes en su respaldo para drenar el agua que a futuro se pudiera infiltrar en el respaldo del muro.

El empuje hidrostático sobre el respaldo del muro fue mayor que el empuje activo con el que se diseñó el muro, esta condición produjo que el momento flexionante en la base del muro fuera mayor que el momento resistente generándose la ruptura en la base del muro de contención, afortunadamente sin causar ningún accidente mayor.

El muro fallado se volvió a construir y se diseñaron e instalaron anclas en todos los muros ya construidos capaces de tomar el empuje del agua más el del suelo, en toda la altura del respaldo de todos los muros.

En resumen, en el diseño de los muros, aunque no se tenga nivel freático, se debe considerar en el análisis una carga hidrostática o en su defecto se debe considerar la instalación de un filtro en el respaldo y drenes en la base del muro que a largo plazo eviten la sobrecarga de una posible entrada de agua.

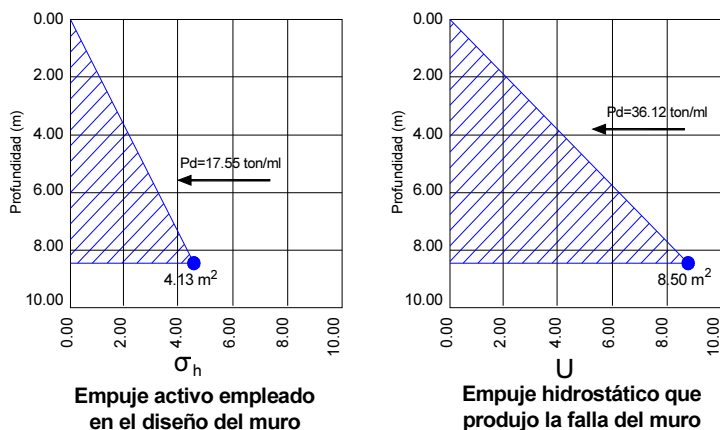
**Figura 16.** Comparativa de los empujes de diseño y de falla en el muro de contención del Deprimido Vial

Los valores de los empujes de diseño e hidrostático se presentan en la Figura 16.

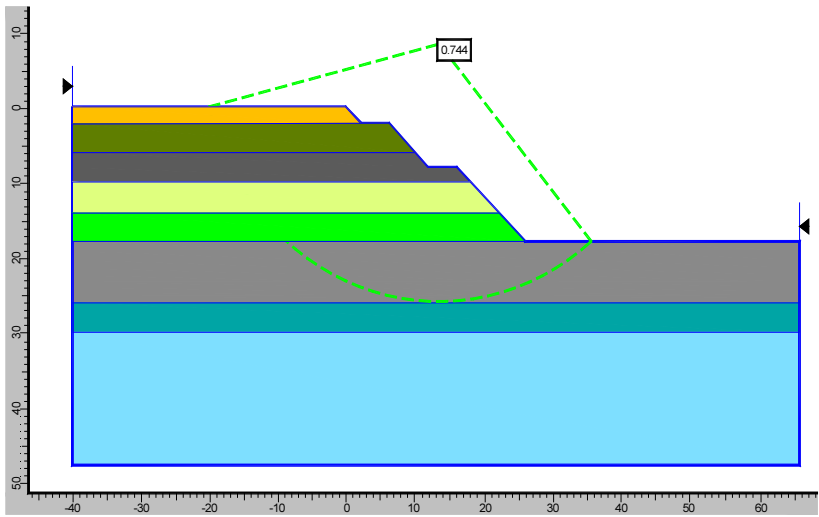
Figura 20. Superficie de falla para el menor factor de seguridad. Análisis bidimensional.

Los resultados del análisis bidimensional arrojaron un Factor de Seguridad de 0.74 (Figura 20), y cuando se hizo el análisis considerando la resistencia de las paredes con el método tridimensional [1], el Factor de Seguridad subió a 1.34. Este factor aun siendo bajo, garantizaba la estabilidad temporal del talud la cual sería crítica entre el momento de alcanzar el fondo y de colar la losa, período que duraba aproximadamente dos días.

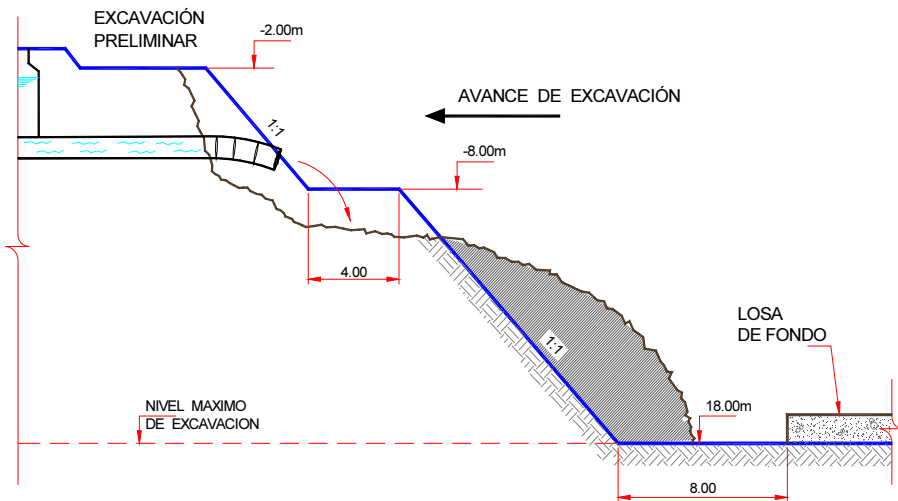
Figura 21. Falla del talud durante la construcción de la Estación.

Una vez que se inició la excavación, después de varios avances de la construcción de la losa de fondo y durante una de las etapas para construir la siguiente losa se presentó una lluvia la noche anterior, el colector que estaba fuera de servicio y que no se había sellado, acumuló agua, la cual derramó sobre el cuerpo de la parte superior del talud provocando una saturación del terreno en el hombro, produciéndose una falla local por deslizamiento del talud arriba de la berma que produjo un desprendimiento de una masa importante de suelo, el cual cayó sobre el armado de la losa del fondo que se iba a colar. Figura 21.

El factor de Seguridad por deslizamiento fue de 0.96, lo que indica claramente la presencia de la falla.

La lección aprendida en esta falla es que fue necesario haber sellado el colector y los pozos de visita que habían quedado fuera de servicio, para evitar la aportación del agua de lluvia acumulada en la tubería que estaba en desuso y cuya trayectoria se ubicaba sobre la parte superior del talud, saturando el suelo de esa zona y provocando la falla.

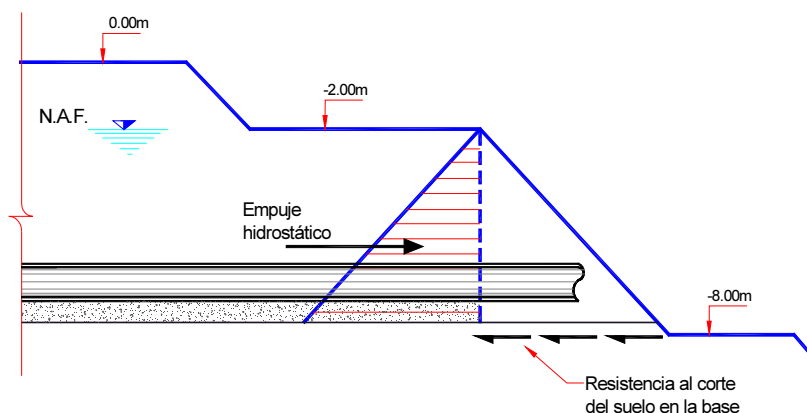
**Figura 22.** Esquema de las fuerzas actuantes hidrostáticas y resistentes del suelo para el análisis de “falla local”.

Aunque la preocupación era la falla general del talud, la falla que se presentó, fue una “falla local” por deslizamiento del talud arriba de la berma. El análisis de esta falla se puede entender si se aplica la presión hidrostática provocada por la recarga del colector en desuso y se compara contra la resistencia al corte del piso y de las paredes de la cuña de falla como se indica en la Figura 22.

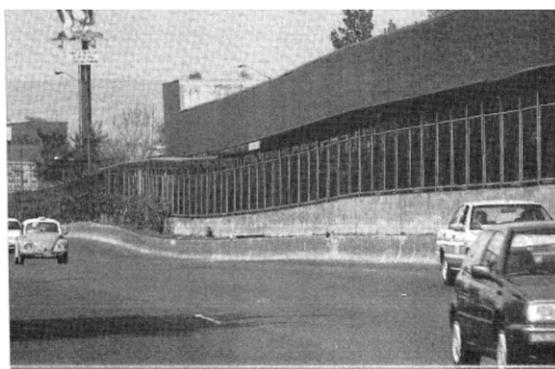
**Figura 29.** Vista exterior de la estación.

En este caso se puede considerar como un mal comportamiento del suelo o como una falla, la aparición de hundimientos diferenciales que con los años se presentaron entre la zona de los cuartos técnicos y el resto de la estación, los cuales afectaron la pendiente de las vías como se puede observar en las Figuras 29 y 30 obtenidas de la Referencia [6]. Es una condición de proyecto que las estaciones deben quedar siempre en tangente horizontal.

La ocurrencia de los asentamientos diferenciales entre los cuartos técnicos y la zona de andenes, fue producida por la diferencia de cargas netas transmitidas a la arcilla compresible en esa zona.

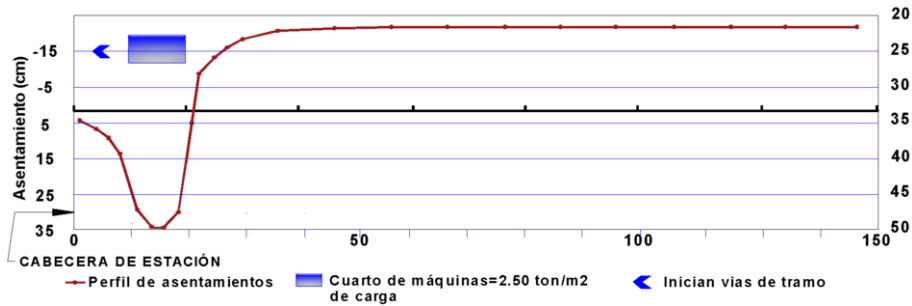
Figura 31. Grafica de Asentamientos diferenciales, entre los cuartos de máquinas y la Estación.

En la Figura 31 se puede observar la curva de hundimientos obtenida hacia el año 2011, considerando las zonas de la estación con las cargas que se tenían originalmente.

Se puede observar que los hundimientos en la zona de la estación fueron del orden de 21 cm y en la zona de los cuartos técnicos alcanzaron 50 cm aproximadamente,

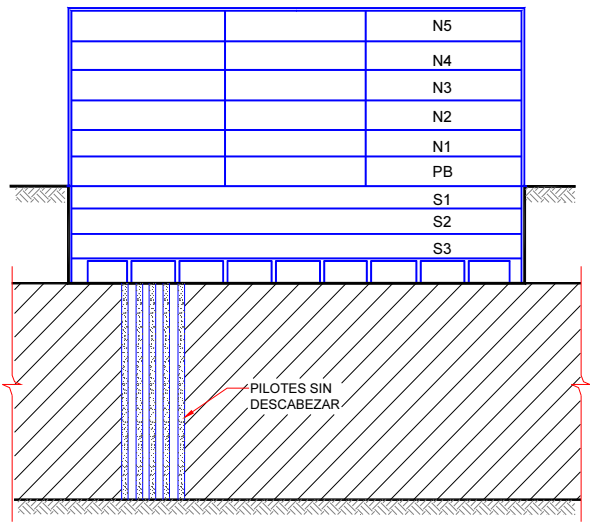
Figura 34. Corte longitudinal del Edificio con Vista de los pilotes sin descalar

Mediante el empleo de bombas, se desalojó el agua acumulada en las celdas de cimentación, y al revisar cada una de las ellas, en las celdas localizadas en la zona norteponiente y coincidiendo con la ubicación de los edificios antiguos, se observaron levantamientos y agrietamientos importantes en el centro de las losas de fondo de varias celdas, y se descubrió la presencia de los pilotes antiguos que no habían sido descabezados como estaba indicado durante la construcción de la cimentación doce años atrás. Figuras 34 y 35.

Fueron aproximadamente 9 celdas las que acusaban este problema y se procedió de inmediato a establecer un programa de reparación.
