Subexcavación y renivelación de un edificio de oficinas en la zona norte del Valle de México

Resumen. El edificio de oficinas es una estructura de concreto construida en 1971, con dimensiones de 40 x 36 m en planta, cuenta con un semisótano, tres niveles y azotea. Su cimentación está compuesta por zapatas y trabes que a su vez están apoyadas en 90 pilotes circulares de concreto de 50 cm de diámetro apoyados a 25.0 m de profundidad en promedio. El edificio al paso de los años sufrió un desplome de 88.3 cm (1.64 %) hacia el sur oriente, valor que afectaba su funcionalidad; para corregir la deformación diferencial que tenía fue subexcavado y para llevar a cabo la maniobra los pilotes fueron transformados en pilotes de control con un sistema de transmisión de carga en la cabeza que sirve para regular los asentamientos diferenciales.

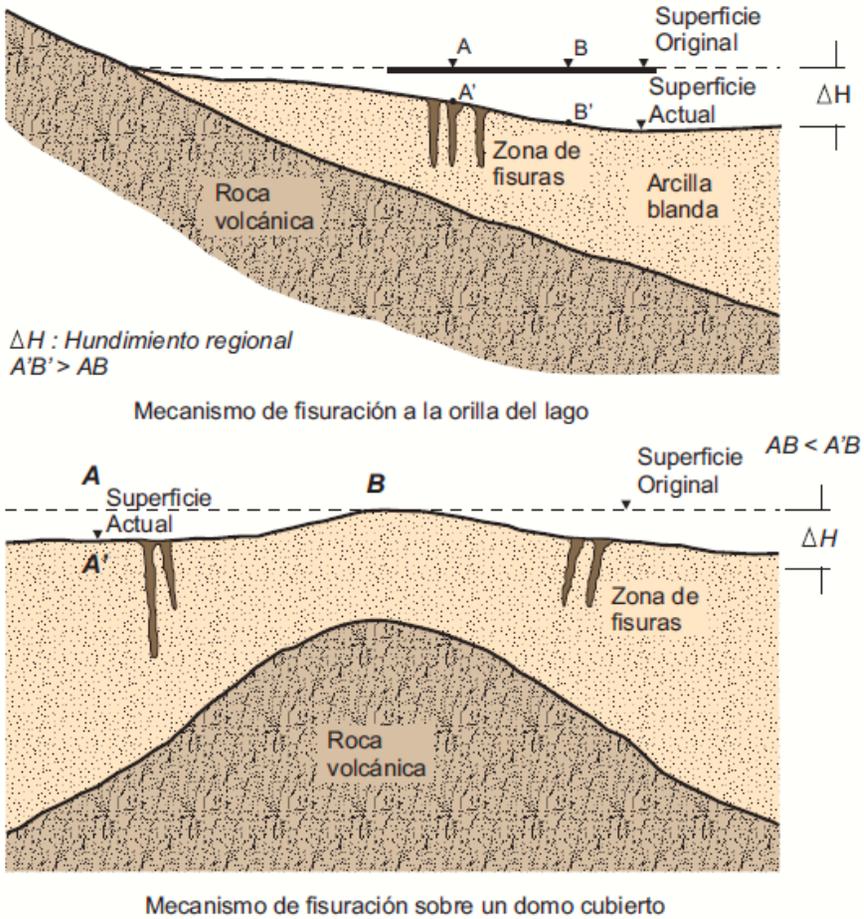
Figura 1. Condiciones de frontera que generan grietas.

En las zonas de transición abrupta, donde entran en contacto los suelos lacustres del Valle de México con los domos volcánicos que los confinan, se desarrolla un gradual y continuo hundimiento diferencial con la consecuente aparición de fisuras en la superficie, Figura 1 [1]. Éste fenómeno está íntimamente relacionado con el proceso de consolidación de los suelos blandos, a su vez incrementado por la explotación de los mantos acuíferos.

Al producirse el hundimiento regional, hacia las fronteras de la zona lacustre se manifiestan grietas de tensión, las que por lo común siguen trayectorias semejantes a las curvas de nivel topográfico o bien, a los contornos de las formaciones arcillosas. Las lluvias favorecen su aparición, pero pueden presentarse sin su participación. En ocasiones se manifiestan periódicamente en la misma zona, con cambios de posición subsiguientes hacia el centro de la zona lacustre.

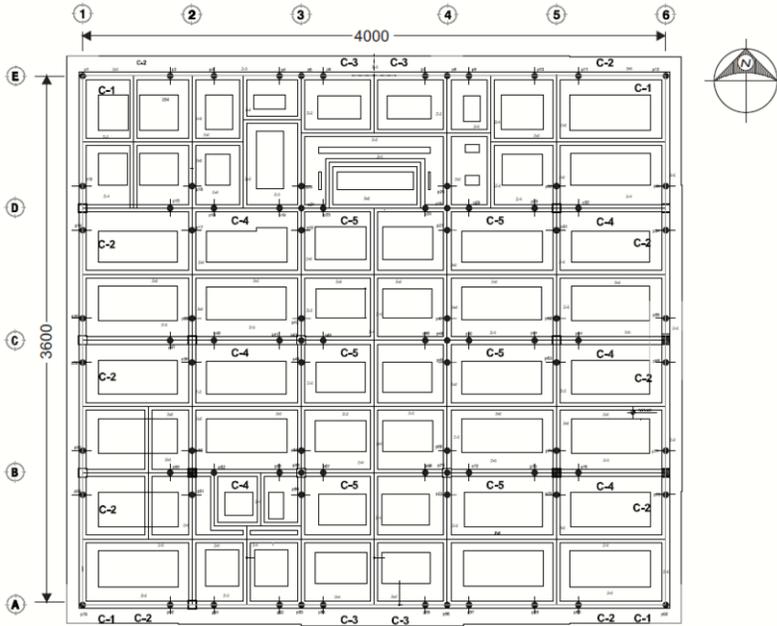
Planta de la cimentación (zapatas corridas apoyadas en 90 pilotes)

Figura 2. Planta de la cimentación (zapatas corridas apoyadas en 90 pilotes).

El edificio en estudio se encuentra al nor poniente del Valle de México en una zona que sufre asentamientos del orden de 10 a 26 cm/año [2]. Es una estructura de concreto de 40 x 36 m en planta, un semisótano, tres niveles y azotea. La cimentación está compuesta por zapatas corridas en ambas direcciones con anchos de 1.65 a 3.0 m, desplantadas a 2 m de profundidad que están apoyadas en 90 pilotes tipo mega (segmentados) de 50 cm de diámetro desplantados a 25 m de profundidad, Figura 2. A partir del año 1992 la estructura comenzó a inclinarse hacia su esquina surorientada hasta mostrar un asentamiento total acumulado de 88 cm respecto de la esquina norponiente, Figura 3.

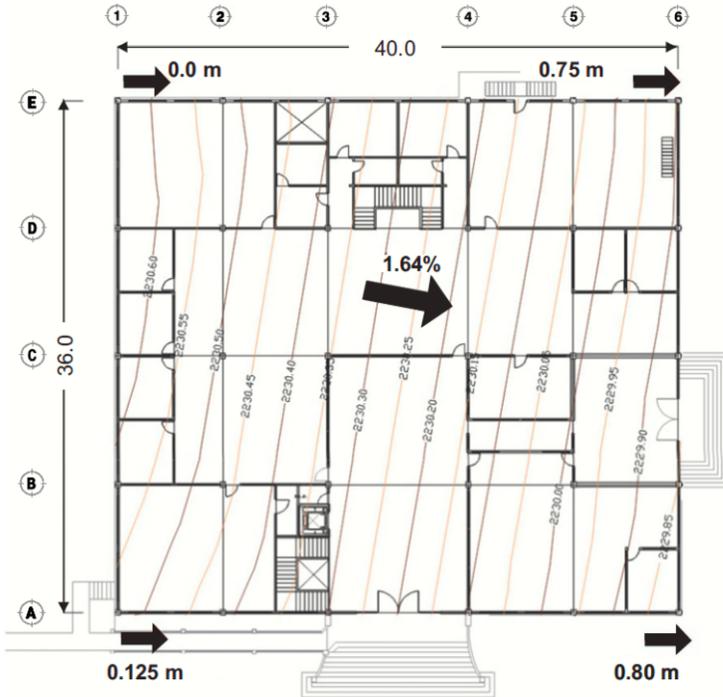
Figura 3. Desplomo de la estructura y curvas de nivel de la planta baja.

El edificio se construyó en 1971 y en 1992 se empezaron a notar desniveles importantes hacia las esquinas del sur, siendo la esquina sureste la que se hunde con más velocidad. Fue hasta el año de 2002 cuando se empezaron a tomar desniveles en las cuatro esquinas en diferentes fechas obteniéndose los valores de asentamientos totales y su respectiva velocidad de hundimiento. En la Tabla 3 se presentan los valores para la esquina sureste tomados hasta el 2006.

Tomando los valores de los desniveles medidos en mayo de 2010 se tiene una inclinación de 1.64 %, que de acuerdo con la Tabla 4 estaría en grave riesgo para las personas y la estructura.

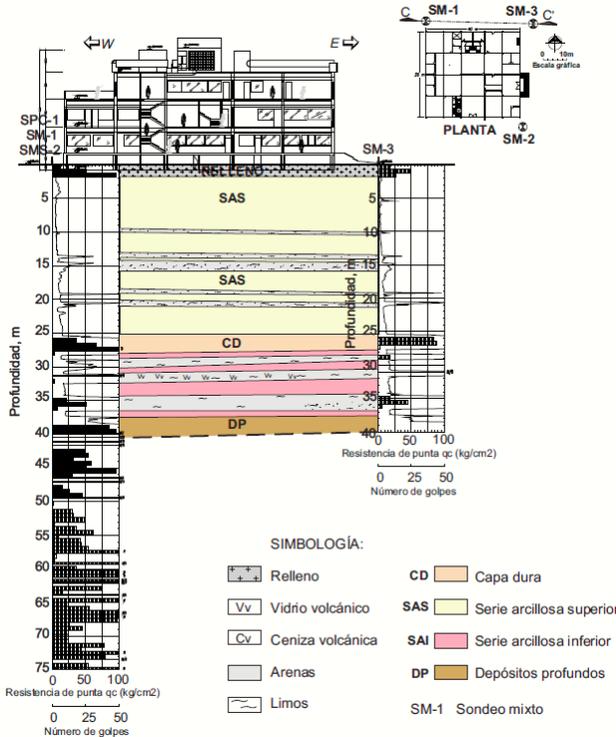
En la Figura 4 se presentan las condiciones estratigráficas del sitio, que de manera general se resumen en: *rellenos* hasta los 2.0 m (arcillas arenosas SC), *serie arcillosa superior SAS* de 2.0 m hasta 25.0 m (arcilla lacustre CH), *capa dura CD* de 25.0 m a 28.0 m (arenas limosas SM), *serie arcillosa inferior SAI* de 28.0 m a 37.0 m (arcillas de alta plasticidad de origen lacustre, con algunas intercalaciones de limos, arenas, cenizas y vidrios volcánicos), *depósitos profundos DP* de 37.0 a 49.0 m (depósitos fluviolacustres de alta compacidad y baja compresibilidad) y *serie arcillosa profunda SAP* a partir de los 49.0 m (serie de arcillas y limos con intercalaciones de arena pumítica, vidrio y ceniza volcánica).

Figura 4. Condiciones estratigráficas del sitio.

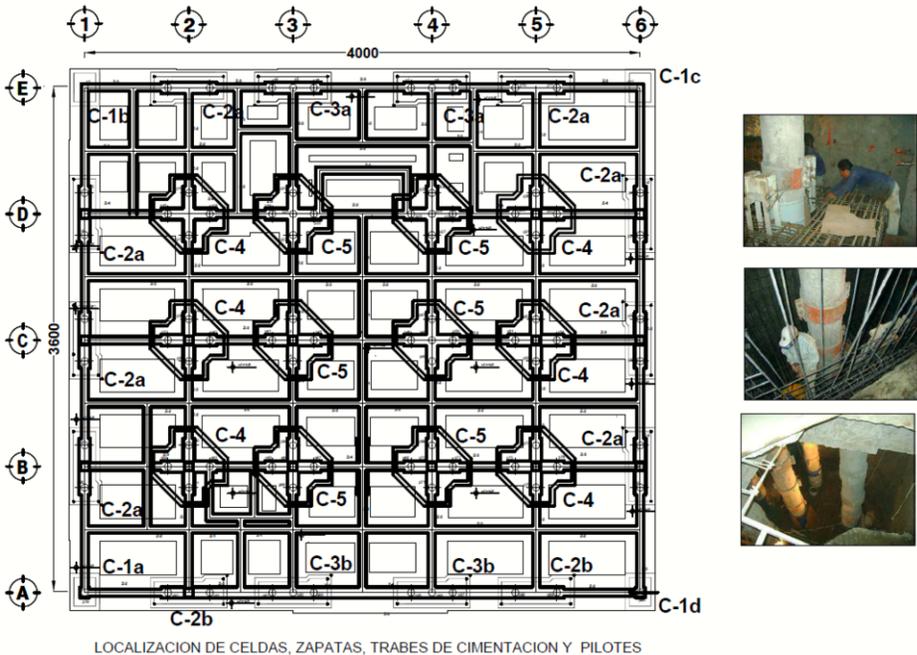
Construcción de celdas. Para convertir los pilotes originales en pilotes de control se construyeron 5 tipos de celdas denominadas C – 1 a C – 5 a 3.5 m de profundidad a partir del sótano, Figuras 5 y 6; en total se construyeron 30 celdas para un total de 90 pilotes.

Figura 5. Planta de localización de celdas.

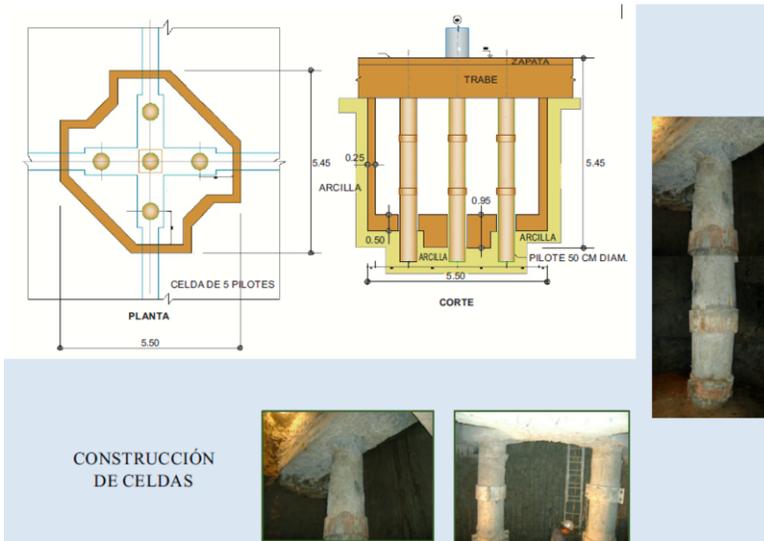
Figura 6. Construcción de celdas para los pilotes.

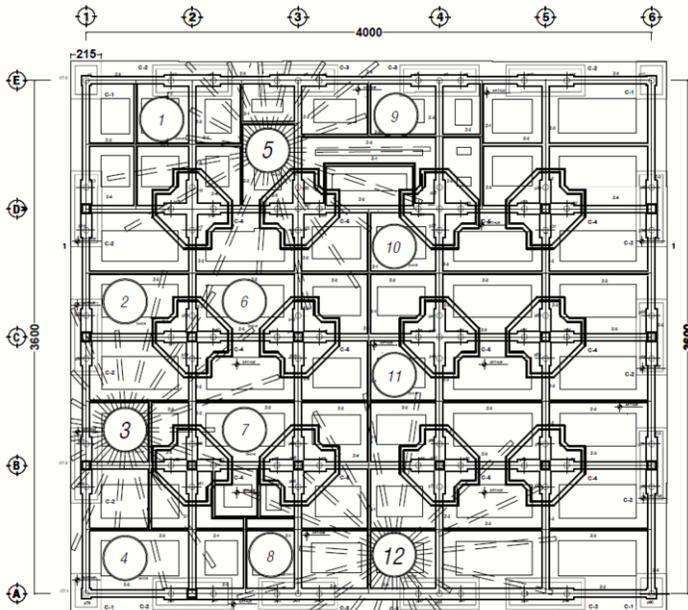
Construcción de lumbreras de subexcavación. A partir del nivel del sótano se construyeron 12 lumbreras de subexcavación (L-1 a L-12, Figuras 7 y 8) con un diámetro exterior de 3.16 m, 7.0 m de profundidad y cada una con 19 ventanas de subexcavación de forma rectangular de 30 cm de ancho por 10 cm de altura. Como se aprecia en la Figura 8, en esta etapa a los pilotes originales ya se les colocó el sistema de control en la cabeza. Las ventanas de subexcavación sirvieron para introducir un Hidrotopo con el cual se llevó a cabo la subexcavación, Figura 9.

Figura 7. Lumbreras de subexcavación.

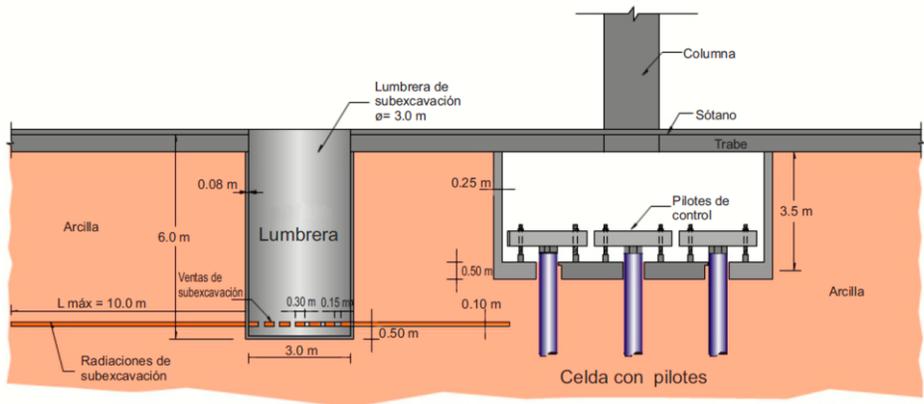
Figura 8. Lumbreras de subexcavación y celdas para pilotes de control.

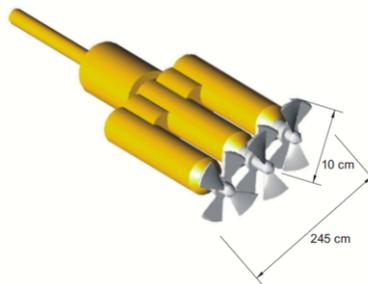
Figura 9. Hidrotopo para subexcavación.

Aflojado de los pilotes e inicio de la subexcavación. El ciclo de trabajo en cada una de las zonas consistió en llevar a cabo primero, el aflojamiento de todos los pilotes de las celdas involucradas e inmediatamente después, la subexcavación con Hidrotopo en cada una de las lumbreras que abarca cada zona. El aflojado consistió en provocar una separación entre la cabeza del pilote y el puente de reacción equivalente a una vuelta de las tuercas (5 mm). Inmediatamente después del aflojado de los pilotes se inició la subexcavación de manera simultánea en varias lumbreras mediante el equipo de Hidrotopo. Para cada lumbrera se calculó un volumen final teórico de subexcavación, así como el número necesario de pasadas con Hidrotopo para lograr ese volumen.

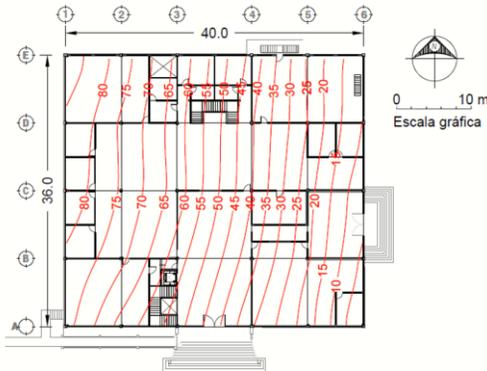
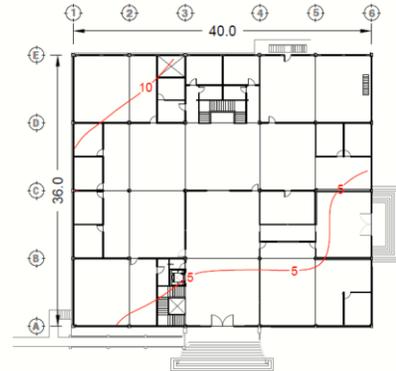
Fig. 1 Configuración topográfica con nivel de manguera en sótano
Medición del 31 de mayo de 2010 (Inicial)

Fig. 2 Configuración topográfica con nivel de manguera en sótano
Medición del 14 de diciembre de 2010

Figura 10. Comparación entre las condiciones originales y las actuales de la estructura.

Bajo la secuencia descrita anteriormente se logró renivelar la estructura en un periodo comprendido entre el 31 de mayo y el 14 de diciembre de 2010, Figura 10. El desnivel entre la esquina más hundida y la más levantada quedó en 5 cm, que equivale

al 0.125 %, logrando recuperar la verticalidad del edificio, aprovechar los pilotes de control para futuros hundimientos y lograr un factor de seguridad estructural de 1.4 y de 2.5 para la cimentación.
