# Ingeniería Forense; algunos casos de la Ciudad de México

Luis Bernardo RODRÍGUEZ GONZÁLEZ<sup>a,1</sup>

<sup>a</sup> *Grupo IPISA, México*

**Resumen.** En este trabajo se describen algunas experiencias de fallas geotécnicas conocidas como Ingeniería Geotécnica Forense, o “Casos Historia”.

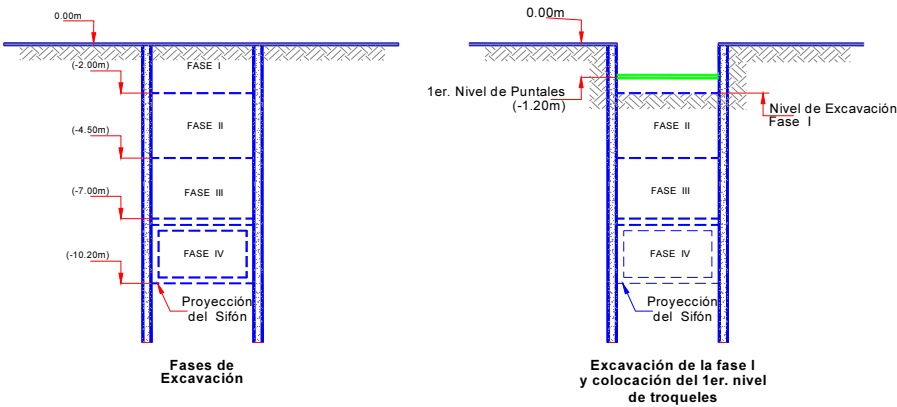
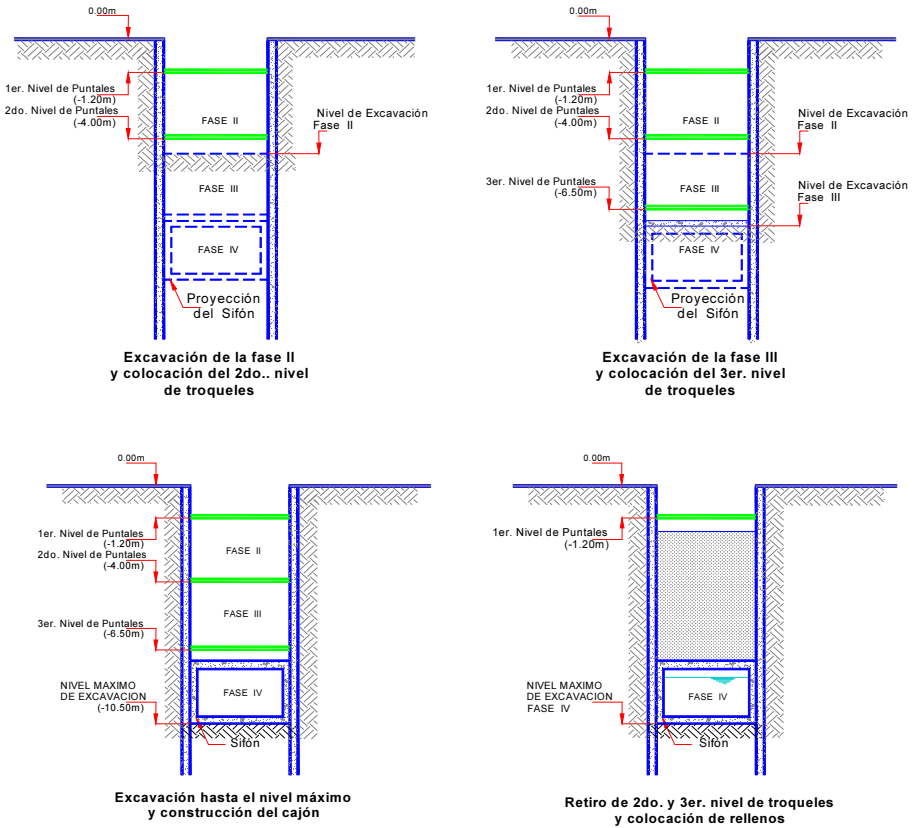
Figura 3. Proceso constructivo del Sifón.

Después de colocar los tres niveles de puntales y durante la excavación de la última etapa, el muro tablestaca empezó a desplazarse lateralmente y a hundirse provocando la dislocación del Colector en operación, con la consecuente salida del agua negra hacia el subsuelo produciendo una sobrecarga paulatina de presiones hidrostáticas en el respaldo del muro. Figura 4

Del análisis se desprende que las cargas solicitadas en los puntales son bajas por lo que era posible espaciarlos verticalmente incrementando la profundidad del segundo y tercer nivel de puntales. De particular interés resulta la ubicación del último nivel de puntales, pues debido al mecanismo de falla por pateo era deseable haberlo colocado a la máxima profundidad posible. En este caso debió colocarse en la cota  $-9.20 \text{ m}$ , apenas  $40 \text{ cm}$  por encima de la cara superior de la futura losa de fondo.

Por lo que respecta a la longitud de empotramiento de la tablestaca, hubiese sido suficiente con una adecuada distribución de los 3 niveles de puntales para evitar la falla.

La experiencia de esta falla pone en relieve la importancia de la correcta definición de la colocación de los puntales, así como la definición del empotramiento apropiado que se debe considerar para las estructuras de contención.

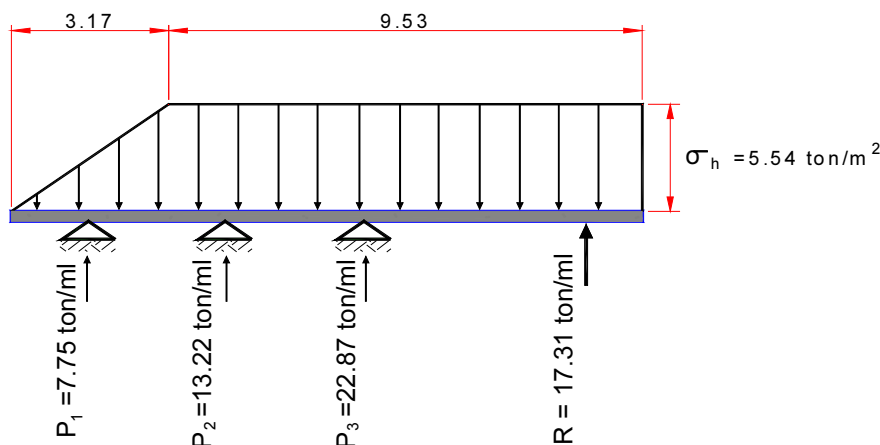
**Figura 7.** Reacciones en los apoyos de la tablestaca producidas por los empujes redistribuidos del suelo.

El empuje pasivo del suelo en la parte empotrada se calculó con las expresiones de Rankine [3] obteniéndose un valor de  $E_p = 14.41 \text{ t/m}$ .

El análisis de falla por pateo muestra que el empuje redistribuido sobre la tablestaca produce en la parte inferior del muro una carga horizontal actuante de  $17.31 \text{ t/m}$ , y el empuje pasivo del suelo una carga resistente de  $14.44 \text{ t/m}$  la cual no fue suficiente para mantener el equilibrio, siendo esta diferencia de empujes lo que produjo el giro de la tablestaca, y por consecuencia la falla del suelo y el giro de la estructura de contención durante la excavación.

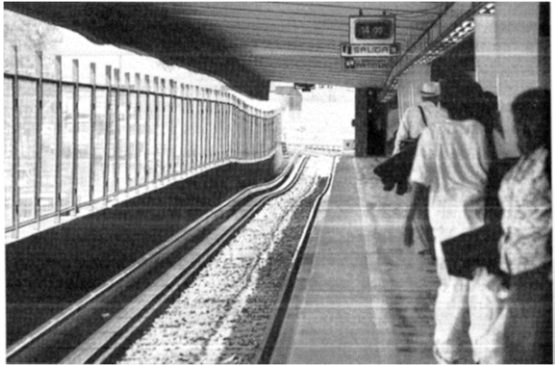
Figura 30. Vista interior de las vías.

En este caso se puede considerar como un mal comportamiento del suelo o como una falla, la aparición de hundimientos diferenciales que con los años se presentaron entre la zona de los cuartos técnicos y el resto de la estación, los cuales afectaron la pendiente de las vías como se puede observar en las Figuras 29 y 30 obtenidas de la Referencia [6]. Es una condición de proyecto que las estaciones deben quedar siempre en tangente horizontal.

La ocurrencia de los asentamientos diferenciales entre los cuartos técnicos y la zona de andenes, fue producida por la diferencia de cargas netas transmitidas a la arcilla compresible en esa zona.

generando un asentamiento diferencial en esa zona que se puede observar claramente en las Figuras 29 y 30.

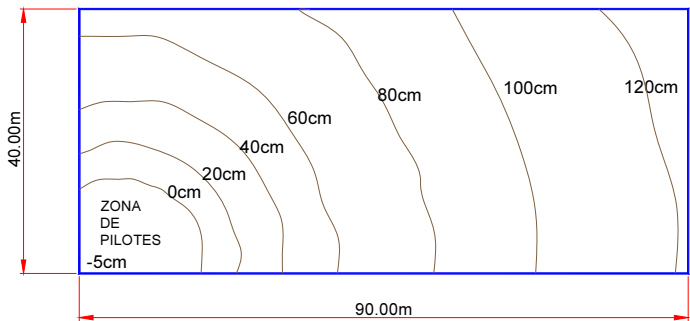
Figura 33. Curvas de nivel en la planta del edificio en centímetros.

Esta situación se fue agravando y después de 12 años, el hundimiento alcanzaba ya los 120.0 cm en la esquina sur oriente y una emersión de 5.0 cm en la esquina nor poniente. Figura 33. El edificio vecino en la esquina más hundida estaba muy dañado y fue necesario comprarlo para su demolición. En esta fecha empezaron a aparecer algunas fisuras en algunas trabes de cimentación.

Se procedió entonces a llevar a cabo una revisión minuciosa del edificio y específicamente de todas las celdas de cimentación.
