Revisión de la estabilidad de presas mexicanas con riesgo

Resumen. Se diagnosticó preliminarmente que más de cien presas se encontraban en riesgo, entre las cuales cerca de cuarenta mostraron deficiencias en sus cortinas de tierra y enrocamiento, por lo cual se revisó su estabilidad. Se presentan las características generales de aquellas que manifestaron anomalías en sus terraplenes y los resultados de los estudios de estabilidad bajo diferentes condiciones de servicio. En algunas se realizó análisis probabilista de la estabilidad y se compara los resultados. Conforme a la normatividad vigente de seguridad de presas, algunas no satisfacen los requerimientos actuales, sin embargo, de acuerdo a los estudios de riesgo, tienen muy baja probabilidad de que ocurra una falla.

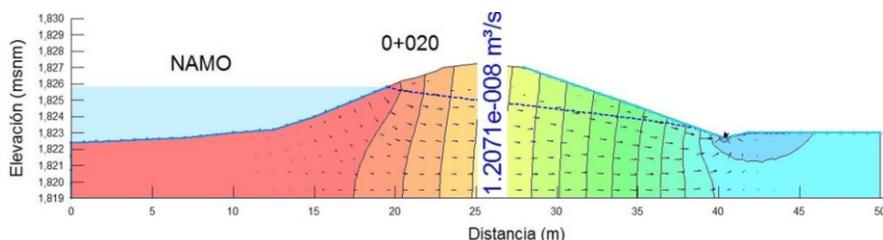
Figura 1. Red de flujo de una cortina homogénea para el NAMO.

Los procedimientos para determinar la estabilidad de los taludes fueron los usuales; se estableció un modelo geométrico estructural conformado en capas horizontales con sus propiedades representativas como las mostradas en la Tabla 3 y mediante el uso de software comercial, se obtuvo la red de flujo bajo distintos niveles de almacenamiento (Figura 1) y el análisis de estabilidad en término de esfuerzos efectivos con los métodos de Bishop y Morgenstern-Price [7] (Figura 2), para los niveles de agua en el embalse indicados y sus variaciones.

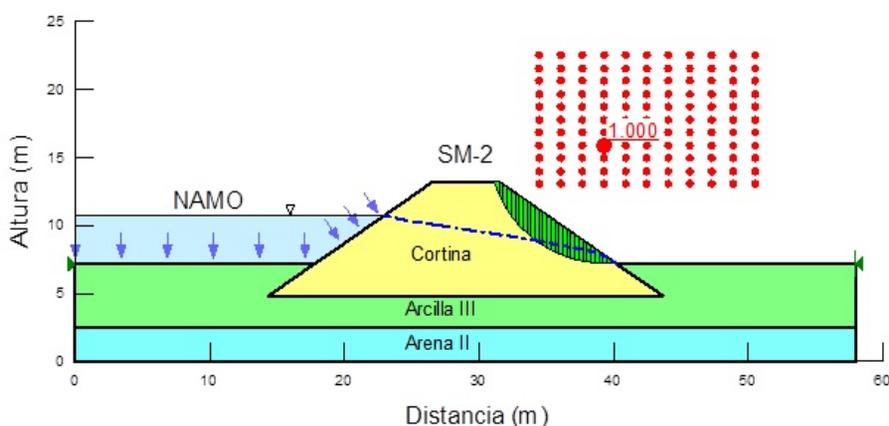
Figura 2. Resultado del análisis de estabilidad con flujo establecido al NAMO y sismo.

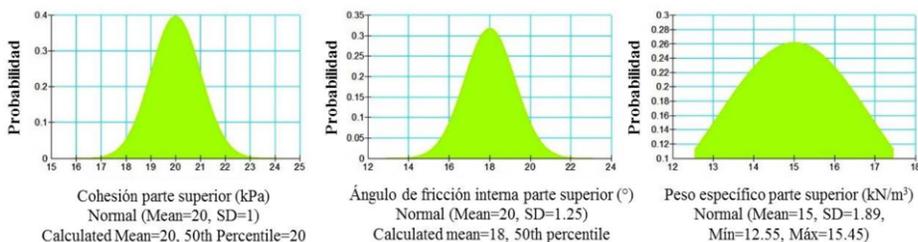
Figura 3. Geostatística de las propiedades de los suelos con sus distribuciones de probabilidad y parámetros de la distribución normal.

El modelo estructural de los terraplenes por capas fue similar al estudio determinista y con los resultados de la exploración, pruebas de laboratorio, la aplicación de los conocimientos y experiencia de los geotecnistas involucrados, fueron determinadas sus propiedades probabilistas y sus rangos de variación aplicando métodos de Monte Carlo o Taylor para generar distribuciones de probabilidad de tipo normal o lognormal de los pesos específicos, la cohesión y el ángulo de fricción, como los mostrados en la Figura 3.

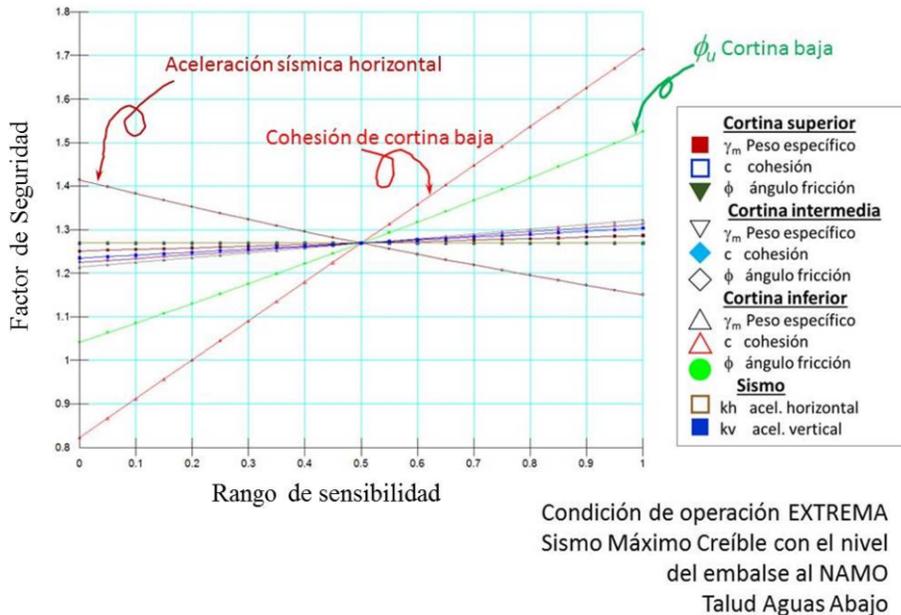
Figura 4. Análisis de sensibilidad del talud seco con agua al NAMO más sismo.

Se hicieron combinaciones de las solicitaciones más probables y de las propiedades de los suelos para estudiar la sensibilidad de la estabilidad de las cortinas, ante las variaciones de las propiedades de los materiales, para todas las combinaciones posibles. Un resultado típico obtenido del análisis de estabilidad de taludes para el estudio de la sensibilidad a las propiedades mecánicas, el peso específico y las aceleraciones sísmicas se muestran en el ejemplo de la Figura 4, en la cual se presentan en las abscisas los valores de los rangos de sensibilidad de cada uno de los parámetros que se hicieron variar y en el eje de las ordenadas el valor del factor de seguridad determinado para los casos analizados.

En algunas cortinas, la propiedad más relevante, como era de esperarse, resultó ser la cohesión por sus amplios rangos de variación, mientras que en aquellas cortinas construidas sin un adecuado control de los materiales y de su colocación, tienen mayor influencia los parámetros de resistencia al cortante e inclusive el peso específico, debido a los cambios de la composición y del grado de compactación de los suelos.

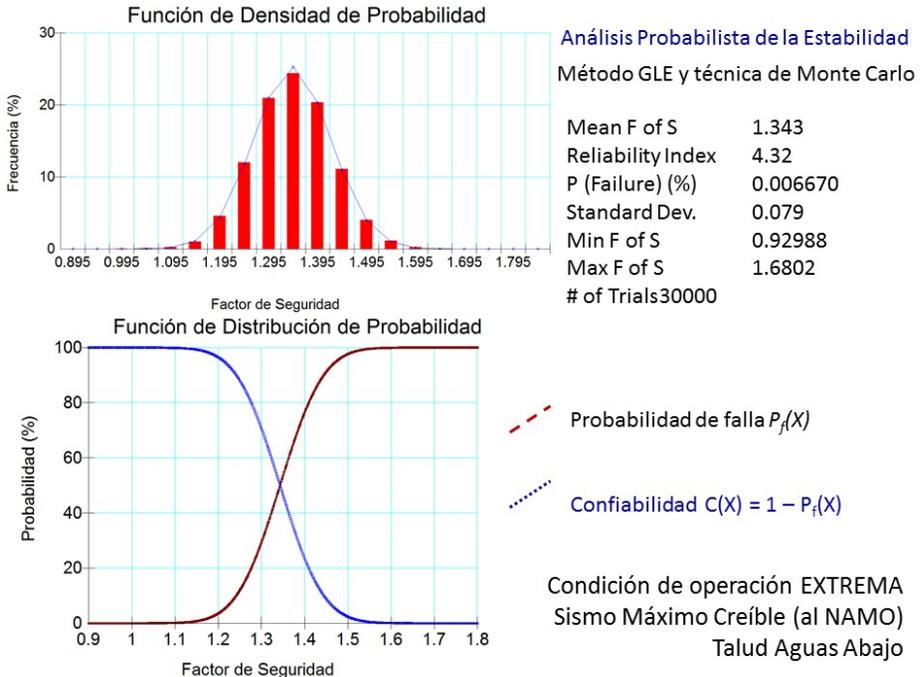
Figura 5. Análisis probabilista de estabilidad del talud aguas abajo con nivel de agua al NAMO y Sismo Máximo Creíble.

De esta manera, se presenta en la Figura 5 un ejemplo de los resultados de los análisis probabilistas de la seguridad de las cortinas en condiciones de operación extrema, con el embalse a nivel del NAMO más el Sismo Máximo Creíble (MCE), en el cual se efectuaron miles de iteraciones para determinar el Factor de Seguridad Mínimo ante la variación de propiedades de los materiales y sismo, así como su probabilidad de ocurrencia.
